Stadtpfarrkirche Hermannstadt/Sibiu Gesamtkonzept für die Sanierung

Dr. Krekeler Generalplanungs-
und Ingenieurgesellschaft mbH
Domlinden 28
D - 14776 Brandenburg

31.07.2008

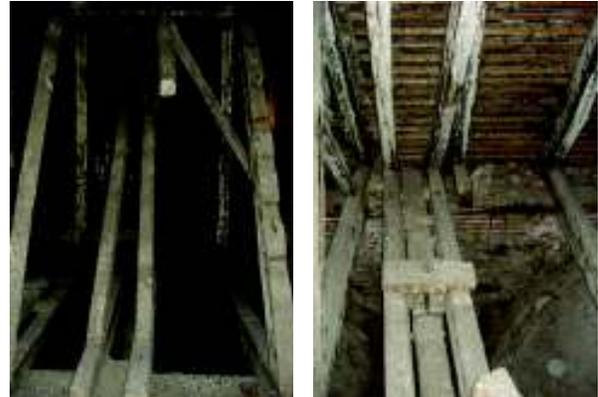
Abb. 22/23: Nachträglich eingefügte Hängewerkkonstruktion mit Zuganker

Zur Sicherung der Gewölbe über dem Mittelschiff wurden 1854 fünf zusätzliche Hängewerkkonstruktionen mit Eisenankerverbindungen in die Gewölbe eingefügt (Abb. 22/23; vgl. Grundriss u. Schnitt Dachkonstruktion, Abschnitt 3.5). Diese Hängewerke haben den Lastabtrag und das Tragverhalten der Gewölbekonstruktionen negativ beeinflusst und die Gewölbewirkung teilweise aufgehoben. Bereichsweise Überbeanspruchungen der Konstruktion traten daher auf und führten zu übermäßigen Verformungen. Laut Archivalien² wurden diese Tragwerke eingebaut, um den Druck des Dachstuhls auf das Kirchengewölbe zu vermindern. Die hier erhoffte Wirkung trat jedoch nicht ein und bewirkte nachteilige Veränderungen und Deformationen am Gesamtsystem von Gewölbeschale und Dachtragwerk. Dabei wurden u. a. Teile des bauzeitlichen Dachtragwerks, wie einzelne Gebinde zerstört bzw. beschädigt (Abb. 23; siehe auch Abschnitt 3.5).

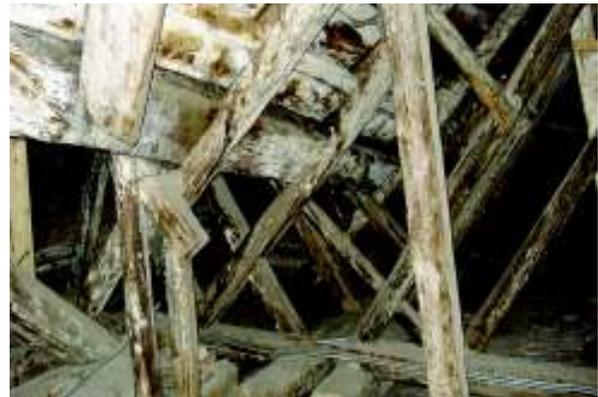
Die Einzeldächer über dem südlichen Seitenschiff (E, F, H, J, K) stellen eine besondere Problemzone des Dachtragwerkes dar. Durch die mangelhafte Aussteifung dieses Gebäudeabschnittes und die aufgetretenen Verformungen (zwischen Gewölbe und Außenwand besteht ein ca. 10 cm starker Riss, die Sterngewölbe haben starke Risschäden; siehe Abschnitt 3.2) sind in der Dachkonstruktion erhebliche Gefügeschäden festzustellen. Durch den nachträglichen Einbau von Stütz- und Stabilisierungskonstruktionen ist das Tragsystem dieses Abschnittes derzeit nicht nachprüfbar.

Abb. 24: Kehlenkonstruktion zwischen Quersatteldächern süd. Seitenschiff

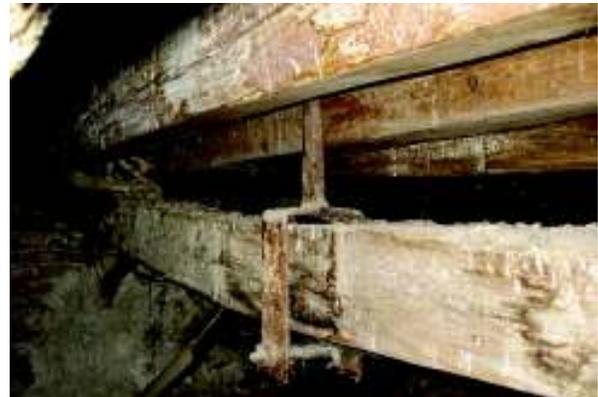
Oberhalb der Gewölbe sind im Bereich des Mittelschiffs, der Ferula, des Querschiffs und im Chorraum Ankerkonstruktionen in Querrichtung des Gebäudes in verschiedenen konstruktiven Qualitäten (Holz, Eisen) und aus verschiedenen Bauzeiten vorzufinden (Abb. 28/29; vgl. Anlage 2, Grundriss Dach, Darstellung der Anker).

Abb. 28: Nachträglich eingebaute Holzanker mit 2-facher Eisenstrebe

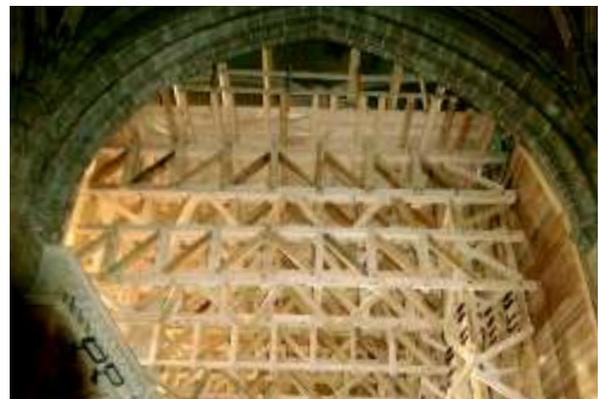
Im Zeitraum 2007/2008 wurde im Mittelschiff ein Stützgerüst zur Sicherung der Gewölbe eingebaut (Abb. 30). Im Falle des Versagens der Rippengewölbe wegen der konstruktiv falschen Anhängung durch Stahlanker an die Hängewerke im Dach (vgl. oben) wird das Herabstürzen von Bauteilen verhindert.

Abb. 30: Stützgerüst zur Gewölbesicherung

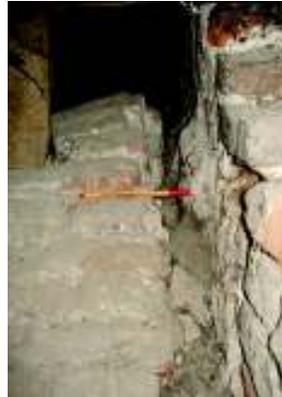
Die Beobachtungen am Bauwerk unterstützen diese Hinweise. Im Südwestbereich des Gebäudes sind die Gewölbe von der Südwand abgerissen. Der Abriss hat eine durchschnittliche Breite von 10 cm. Die flachen Sterngewölbe weisen in diesem Abschnitt sehr starke Rissbildungen auf. Der Zustand ist bedrohlich!

Abb. 31: Gewölbeabriss

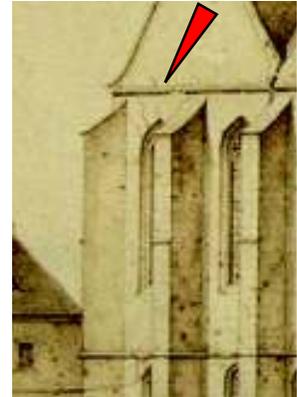
In der Darstellung von Johann Böbel aus dem Jahre 1885 ist erkennbar, dass die südwestliche Gebäudeecke stark gerissen ist (Abb. 32). Während der umfangreichen Reparatur- und Instandsetzungsphase in den Jahren von 1905 bis 1914 wurde dieser Bereich und die angrenzenden Giebelfelder neu aufgemauert. Ein Beweis, dass die Stabilität des Südwestteils der Kirche schon damals kritisch war.

Abb. 32: Ausschnitt hist. Zeichnung

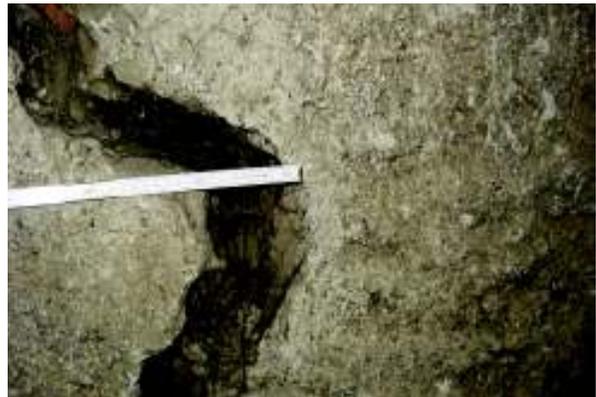
Weiterhin sind die Triumphbögen im Bereich des Mittelschiffs beidseitig etwa an den Viertelpunkten durchgerissen (Abb. 33). Ursache dieser Risse sind vermutlich seismische Aktivitäten; anhand der Verschmutzung wird deutlich, dass es sich um alte Risse handelt.

Abb. 33: Mauerwerksriss am Triumphbogen

Aktivitäten liegen. Maßnahmen zur Rissinstandsetzung im Bereich der Triumphbögen können die verbandsgerechte Mauerwerksreparatur oder das Vernadeln sein.

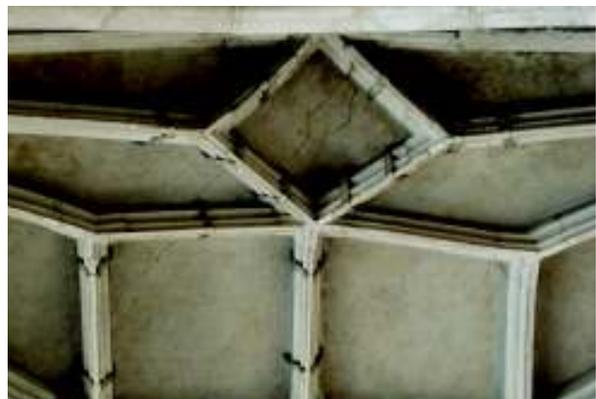
Weiterhin gibt es im Mittelschiff und besonders in den südlichen Seitenschiffen eine Vielzahl von kleinen lokalen Anhängungen der Rippen an die Gewölbeschalen (Abb. 34). In den meisten Fällen kam es bei der Ausführung zu Schäden und Querschnittsschwächungen an den Natursteinrippen.

Abb. 34: Nachträgliche Verankerungen an den Gewölberippen

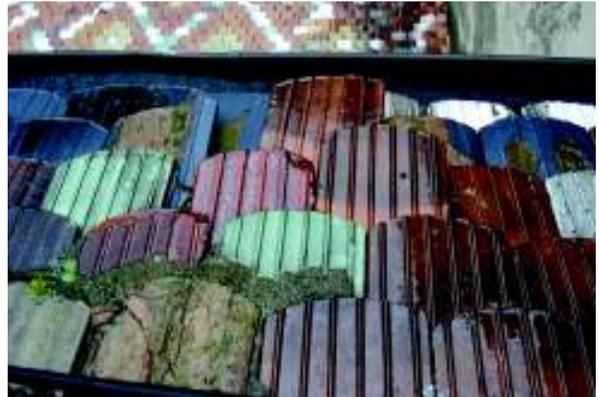
Abb. 42: Detail Dacheindeckung, mit teilweise geschädigten Ziegeln

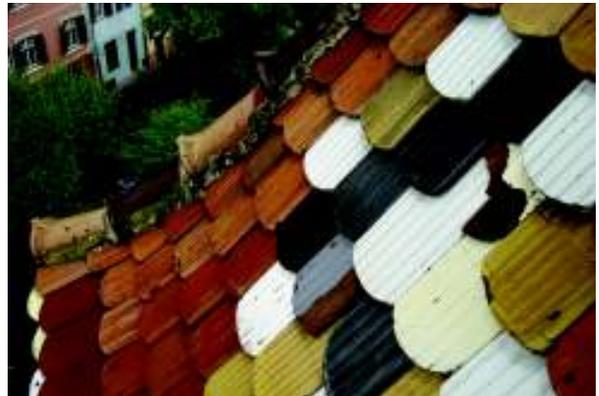
Abb. 43: Detail Dacheindeckung, mit teilweise geschädigten Ziegeln

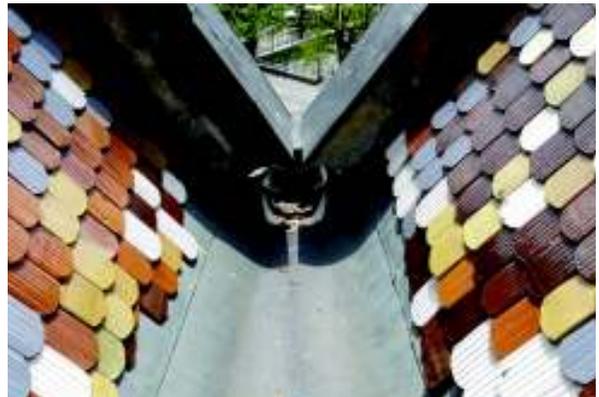
Abb. 44: Kehle zwischen Zwerchhausdächern; Giebelanschlüsse schadhaf

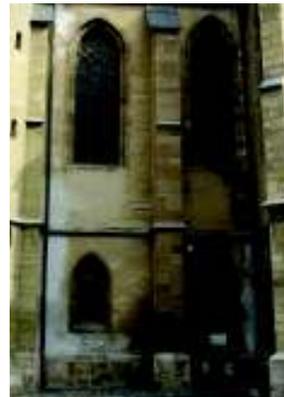
Abb. 46: Putzschäden Sockelzone

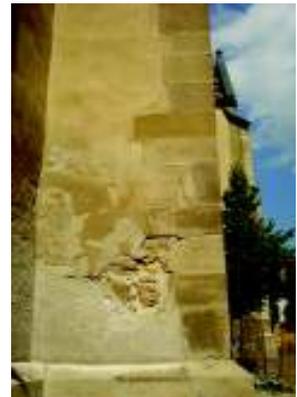
Abb. 47: Putzschäden Strebepfeiler

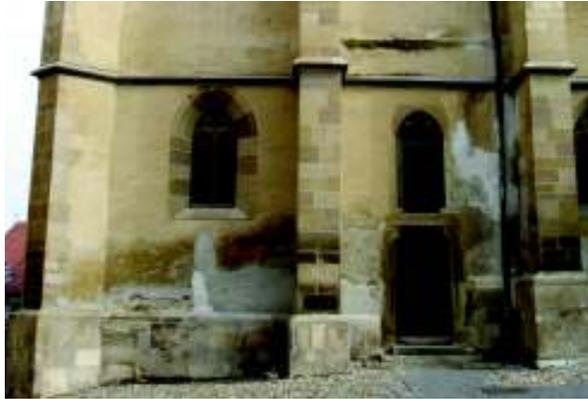
Abb. 48: Feuchtehorizont im Sockelbereich

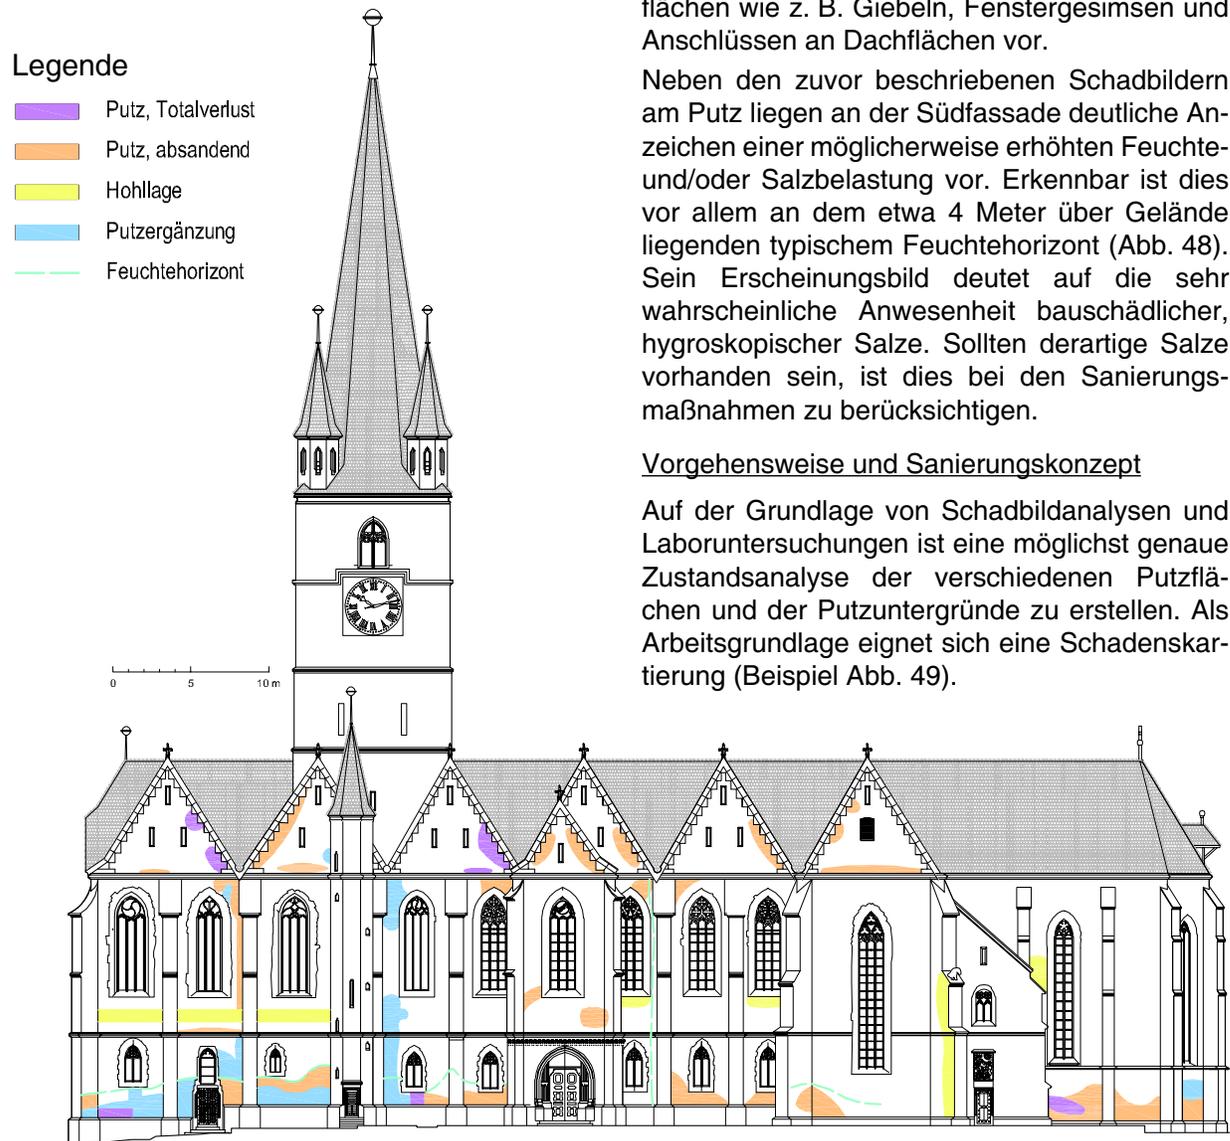
Abb. 49: Schadenskartierung Putz Südfassade (exemplarisch; verbindliche Einschätzung des Zustands und der notwendigen Maßnahmen ist erst nach Gerüststellung möglich)

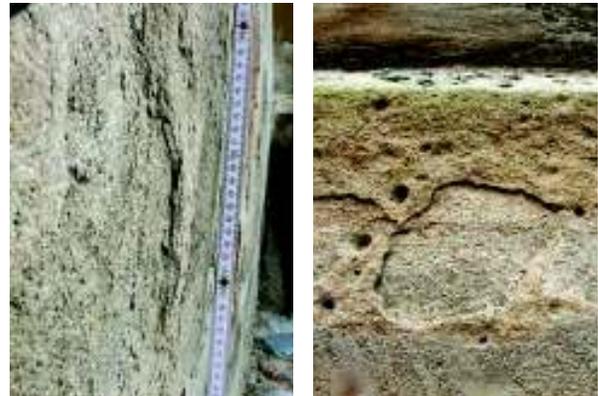
Abb. 53/54 *) : Natursteinoberflächen mit Schalenbildung

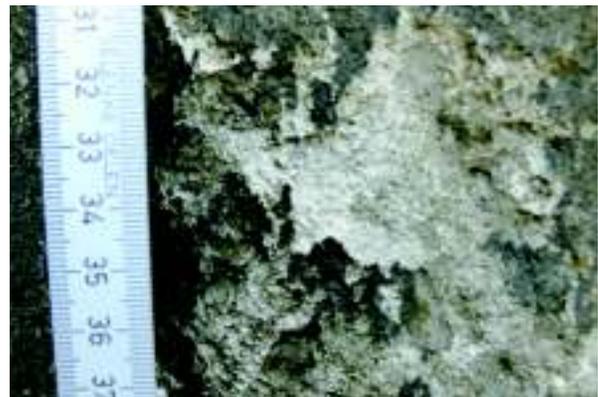
Abb. 55 *) : Krustenbildung mit abplatzender / sandender Oberfläche

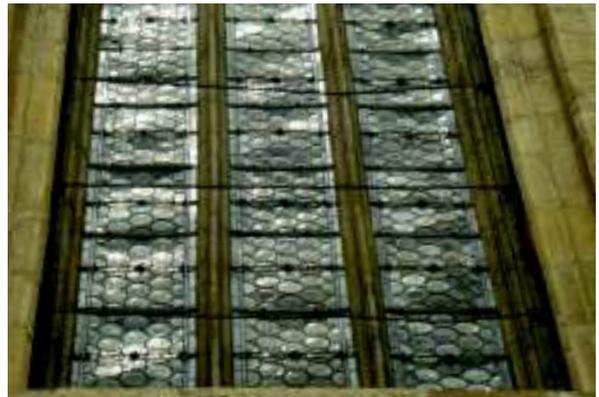
Abb. 61: Butzenglasfenster mit Deformationen

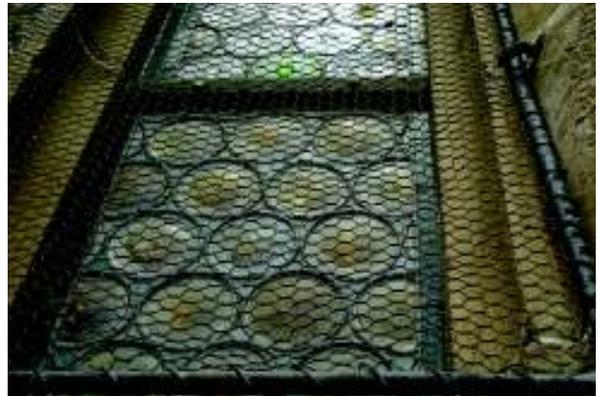
Abb. 62: Korrosionsschäden an Deckschienen, Schutzgittern etc.

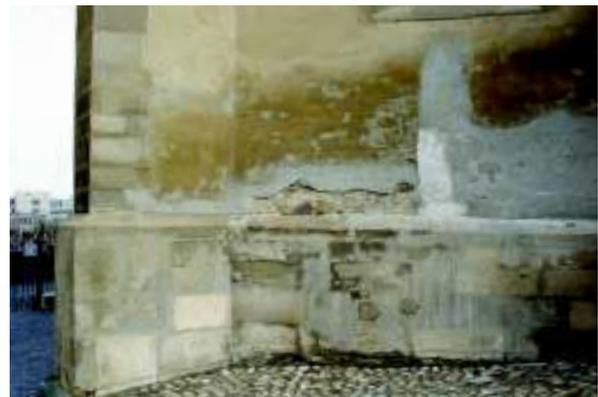
Abb. 68: Schäden durch Feuchte- und Salzbelastung im Sockelbereich

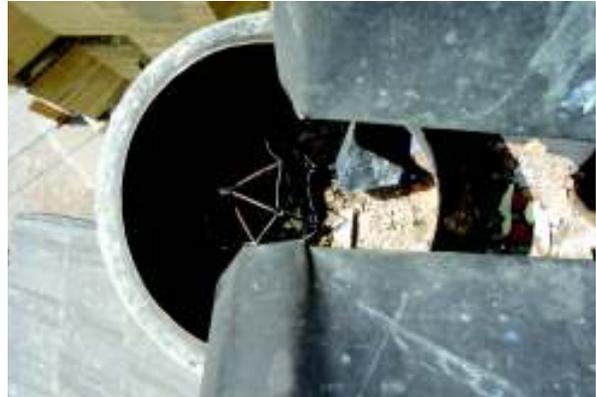
Abb. 69: Verstopfter Einlaufstutzen

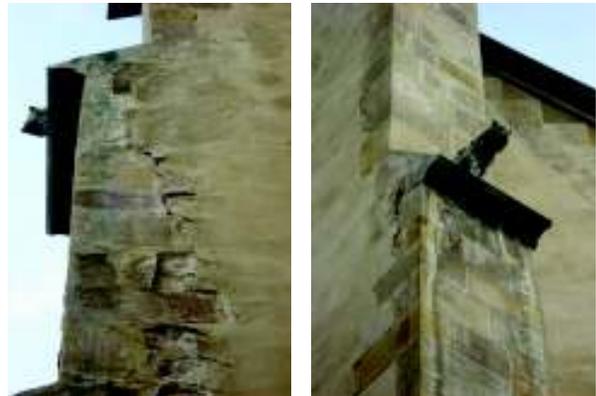
Abb. 71/72: Pfeiler mit Schäden durch unzureichende Wasserableitung

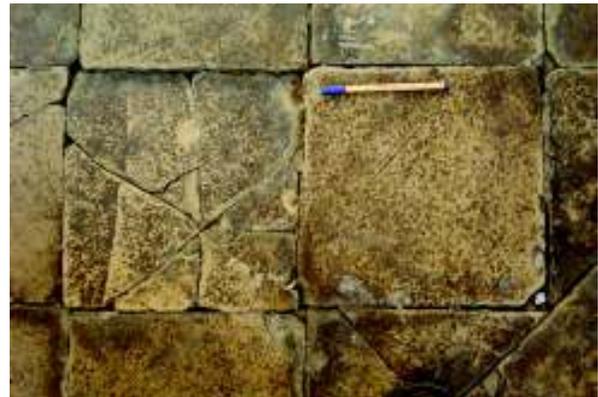
Abb. 77: Schadhafte Bodenplatten in der Ferula
