Stadtpfarrkirche Hermannstadt/Sibiu Gesamtkonzept für die Sanierung

Dr. Krekeler Generalplanungs-
und Ingenieurgesellschaft mbH
Domlinden 28
D - 14776 Brandenburg

31.07.2008

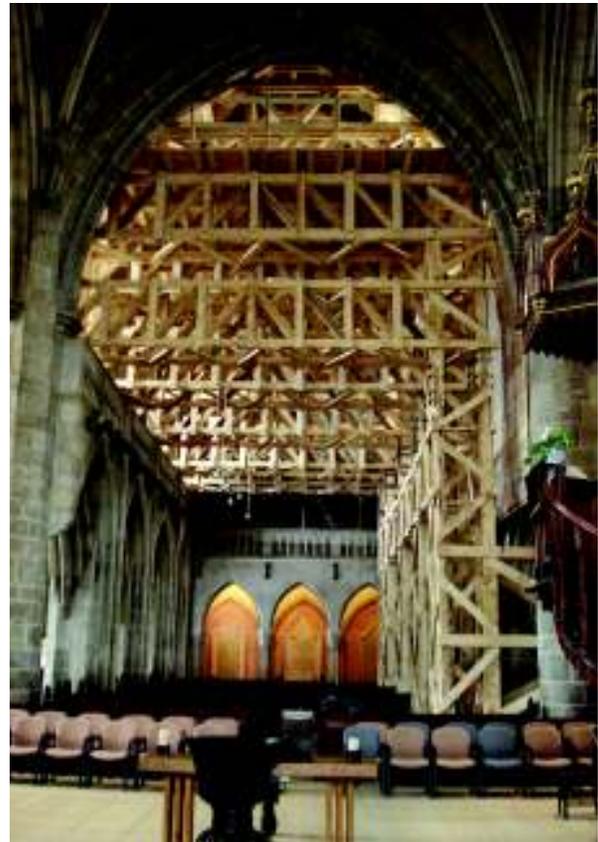
1956	Kirche und Turm erhalten einen neuen Verputz.
1975	Die Dacheindeckung wird nach einem Entwurf von Dr. Hermann Fabini erneuert.
2007 - 2008	Zur Abstützung der Gewölbe des Mittelschiffs wird ein Stützgerüst eingebaut (Abb. 17), das Dach der Sakristei wird komplett erneuert.

Abb. 17: Innenraum der Kirche (mit temporärer Gewölbesicherung)

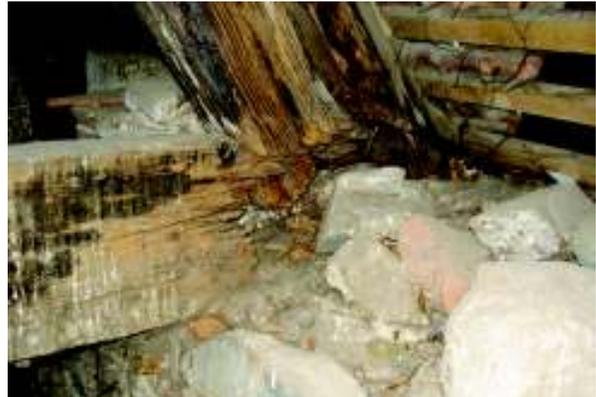
Durch Undichtigkeiten in der Dachhaut und dem damit verbundenen partiellen Feuchteintrag, insbesondere in den Traufzonen und unter den Kehlen, sind beträchtliche Schäden durch tierische und pilzliche Holzschädlinge entstanden. Die Hauptschadenspunkte sind die Balkenköpfe, Schwellen und Sparrenfüße (Abb. 19). Oftmals wurden die Schadenspunkte durch Eisenklammern oder provisorische Reparaturen fixiert (Abb. 20). Systematische Reparaturen, die zur vollständigen Wiederherstellung der Dachgebinde geführt hätten, wurden jedoch Jahrhunderte lang nicht durchgeführt.

Abb. 19: Zerstörter Gebindefußpunkt

- Austausch / Reparatur von Holzkonstruktionen mit pilzlichen und tierischen Holzschäden

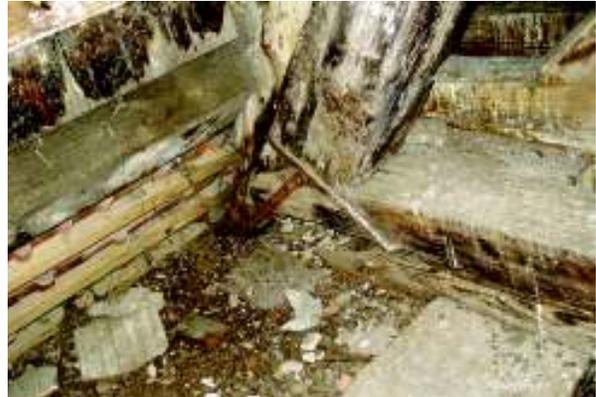
Abb. 20: Schadhafter Gebindefußpunkt mit provisorischer Altreparatur

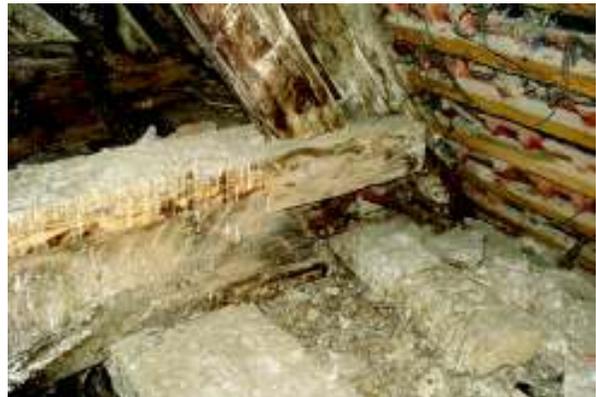
Abb. 21: Schadhafter Gebindefußpunkt mit provisorischen Altreparaturen

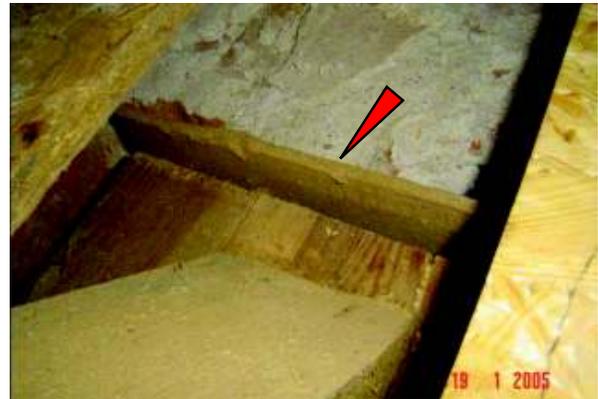
Abb. 25: Schutz von Hirnholzflächen mittels Holzweichfaserplatte

- Trennung des Feuchtetransportes längs zur Faser (z.B. durch die Anordnung einer kapillaraktiven Holzweichfaserplatte im Hirnholzbe- reich; siehe Beispiel Abb. 25)
- Verhinderung von temporären Feuchteein- tritten durch Einbau eines Unterdaches im Traufbereich (z.B. aus Holzschalung mit Scha- lungsbahn; siehe Beispiel Abb. 26)

Kernholzanteil, Douglasie) gemäß EN 350 zu verwenden. Es bietet sich an, das Holz langfristig vor dem Einbau zu beschaffen, bzw. die Lieferung sicherzustellen. Ebenso ist gut erhaltenes Altholz geeignet. Vor dem Einbau ist immer die Holzqualität (u. a. Kernholzanteil) und die Holzfeuchtigkeit ($< 20\%$) zu kontrollieren. Im eingebauten Zustand sollten die Holzbauteile möglichst luftumspült sein. An Holzteile, die im Mauerwerk eingebaut sind, sollte trocken (ohne Mörtel) angemauert werden. Hirnholzflächen sind z. B. durch Holzweichfaserplatten zu schützen (siehe Beispiel Abb. 25).

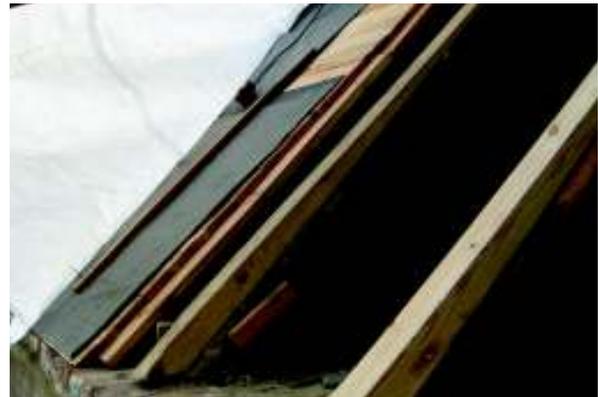
Abb. 26: Verbesserung Traufe durch Einbau eines Unterdaches (Beispiel)

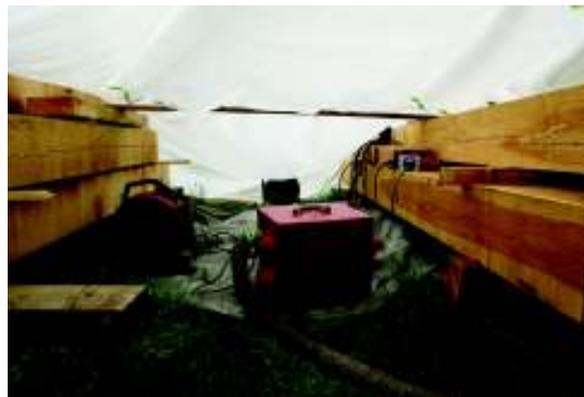
Abb. 27: Provisorisches Folienzelt mit Trocknungstechnik

Eine vollständige Trocknung der großen Holzquerschnitte ist in der Regel nur mit Hilfe technischer Trocknungen (mindestens 14 Tage) oder nach mehrjähriger Lufttrocknung möglich. Trockenkammern werden durch die Industrie angeboten oder lassen sich mit Hilfe von einfachen Folienzelten auf der Baustelle errichten (siehe Beispiel Abb. 27).

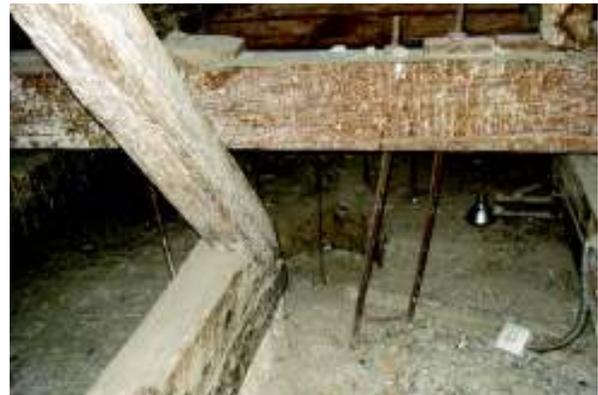
Oberhalb der Gewölbe sind im Bereich des Mittelschiffs, der Ferula, des Querschiffs und im Chorraum Ankerkonstruktionen in Querrichtung des Gebäudes in verschiedenen konstruktiven Qualitäten (Holz, Eisen) und aus verschiedenen Bauzeiten vorzufinden (Abb. 28/29; vgl. Anlage 2, Grundriss Dach, Darstellung der Anker).

Abb. 29: Detail Gewölbeanhängung (Eisenanker) an hölzerne Hängewerke

Die Abhängungen der Gewölbe an Dach- und Zusatzkonstruktionen sind nach Herstellung einer ausreichenden Aussteifung der Gesamtkonstruktion zu entfernen. Die partiellen Abstützungen von der Balkenlage auf die Gewölbe sind im Zuge der Dachreparaturen zurückzubauen. Genauso sind die lokalen Rückverankerungen der Rippen Zug um Zug mit dem Reparaturfortschritt zu entfernen. Falls Rippenelemente ausgebaut oder neu ausgerichtet werden müssen, sind temporäre Abstützungen z.B. aus vorgefertigten Stützkonstruktionen einzusetzen (Abb. 36).

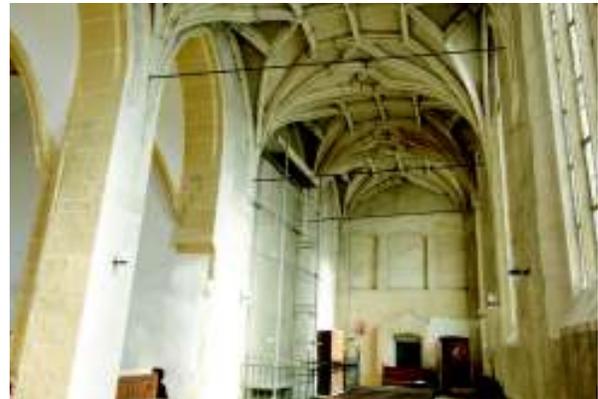
Abb. 35: Zuganker innerhalb der Gewölbebögen (Fotomontage)

Die auftretenden Horizontallasten aus Gewölbe, teilweise Dach und Zusatzkonstruktionen (z. B. Sprengwerk Turmrüstung), müssen durch die Mauerkonstruktionen in Verbindung mit den vorhandenen, in Gebäudequerrichtung verlaufenden Zugankern aufgenommen werden. Da die vorhandenen Zuganker teilweise nicht mehr intakt oder unzureichend bemessen sind, werden Zusatzverankerungen notwendig. Um den Innenraumeindruck nicht zu beeinträchtigen, sollen die neuen Anker möglichst oberhalb der Gewölbe liegen. Sollte dies jedoch nur unter besonderen Schwierigkeiten oder unzumutbaren Kosten möglich sein, ist der Einbau innerhalb der Gewölbebögen in Betracht zu ziehen (Abb. 35). Mit dem Einsatz von moderner Bohr-, Anker- und Verpresstechnik können hier die Eingriffe in die Originalsubstanz minimiert werden.

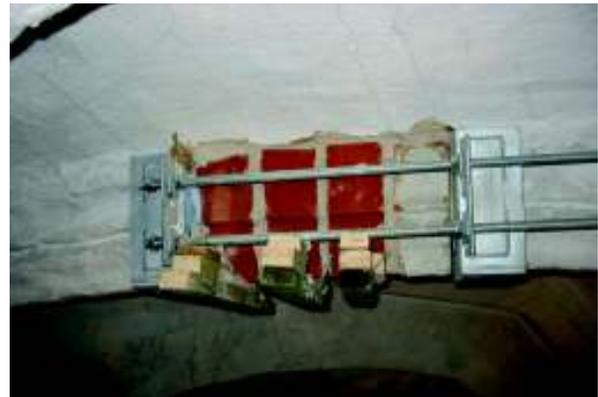
Abb. 36: Temporäre Gewölbeabstützung (Beispiel St. Nikolaikirche Luckau)

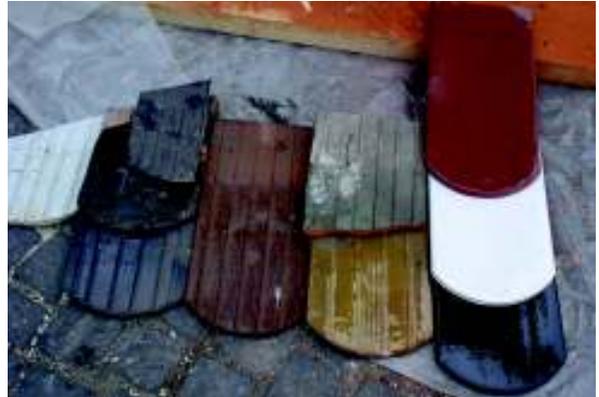
erneuert, die Dachdeckung wurde teilweise aus geborgenen Bibern und aus neuen Bibern neu gedeckt. Die neuen Biber wurden von der Fa. Tondach geliefert (Herstellung in der Slowakei), die verwendeten Farben sind allerdings nicht an den Bestand angepasst (Abb. 41).

Abb. 41: Alte und neue Biberschwanzziegel des Sakristeidaches

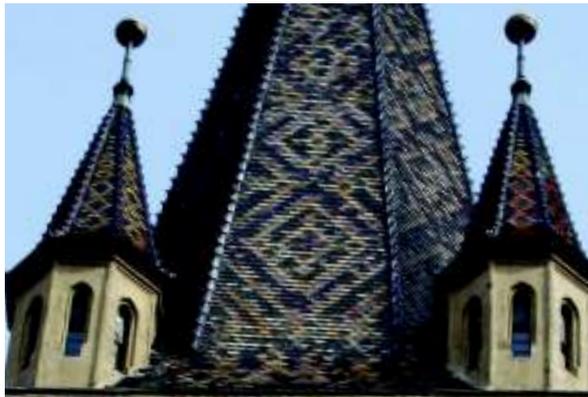
Abb. 40: Turmdach, mit Ecktürmchen

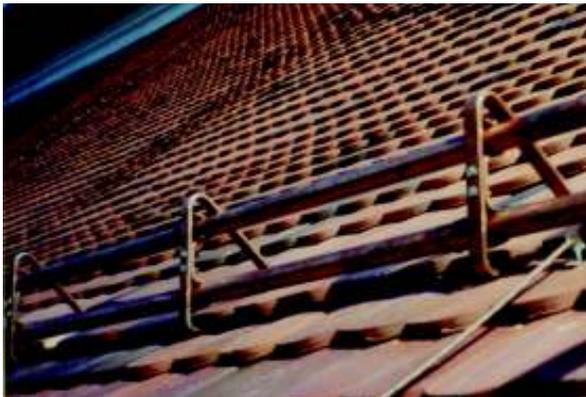
Abb. 45: Schneefang aus Kupferrohren (Beispiel St. Nikolaikirche Luckau)

- Anschlüsse der Dachdeckung an aufgehende Bauteile (Giebelwände, Gauben etc.) sind neu herzustellen
- Reparatur bzw. partielle Erneuerung von Kupferblechabdeckungen der Giebelwände, Befestigungen inkl. Hauerbuckel erneuern
- Neueinbau von Schneefangeinrichtungen aus Kupfer (Halterungen mit horizontalen Rohren; Beispiel siehe Abb. 45)

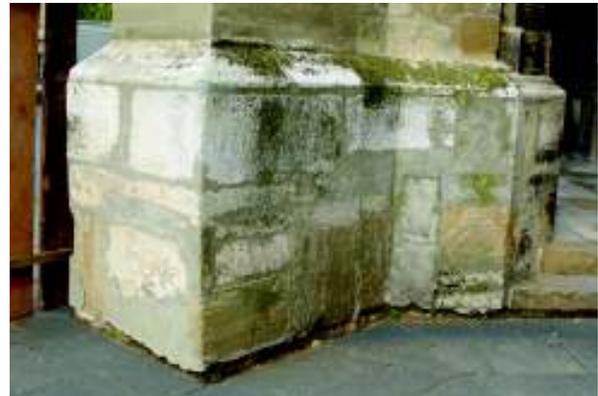
1. Quadermauerwerk für die Ausführung des Gebäudesockels und teilweise für die aufgehenden Strebepfeiler (Abb. 50), deren Fialen und Abdeckungen, sowie Fensterlaibungen und Eckquaderungen des Bauwerkes
2. Bruchsteinmauerwerk, überputzt, für das aufgehende „Normalmauerwerk“
3. Bildhauerisch bearbeiteter Werkstein an Portalen, Fenstergewänden, -laibungen und anderen Bereichen der Bauplastik wie Gewölbeschlusssteine, Portalsupraporte usw. (Abb. 51/52)

Abb. 50: Sockel aus Naturstein-Quadermauerwerk

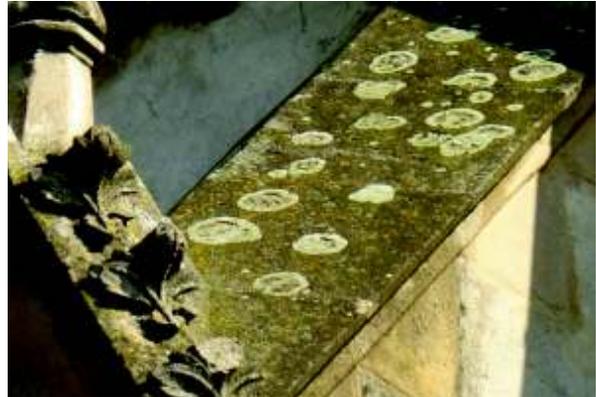
- Schalenbildung (Abb. 53/54)
- Absanden
- Starke Rückwitterung kombiniert mit mechanischen Verlusten
- Aufschiefen
- Starke Krustenbildung und Verschmutzungen (Abb. 55)
- Biologischer Bewuchs (überwiegend Flechten; Abb. 56)
- Feuchtflecken (Sockelpartie)
- Salzbelastungen (Sockelpartie)

Abb. 56: Natursteinelemente mit biologischem Bewuchs (Flechten)

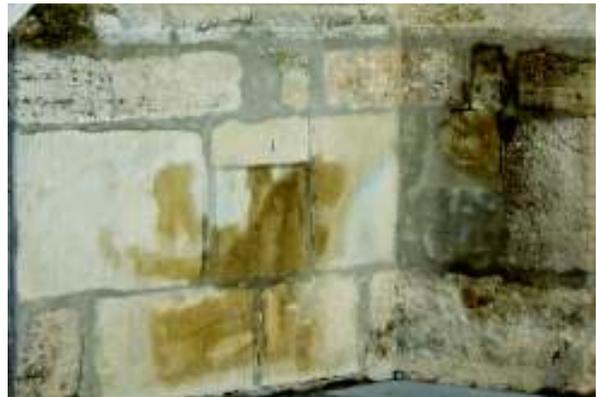
Im Zuge früherer Reparaturen wurde offensichtlich mit Zementmörtel oder zementhaltigen Mörteln nachverfugt. Der Mörtel ist zum Teil großflächig über die Natursteinflächen verschmiert worden (Abb. 57). Das Schadenspotential dieser Maßnahmen sollte geklärt werden.

Abb. 57: Natursteinsockel mit zementhaltiger Verfugung

Schadhafte oder substanzschädigende Neuverfugungen sind zu entfernen. Nachverfugungen sind in Materialien auszuführen, die weicher und diffusionsoffener als das Originalmaterial sind. Eine stichprobenartige Mörtelanalyse sollte zur Kennzeichnung des bauzeitlichen Bindemittels und grundsätzlicher technologischer Eigenschaften des bauzeitlichen Mörtels durchgeführt werden. Damit können an den Altbestand angepasste Reparaturmörtel empfohlen werden. Je nach lokaler Situation können Werkrockmörtel oder traditionelle Baustellenmischungen eingesetzt werden. Geeignet erscheinen hier Versetzmörtel z. B. aus emulgiertem Kalkhydrat.

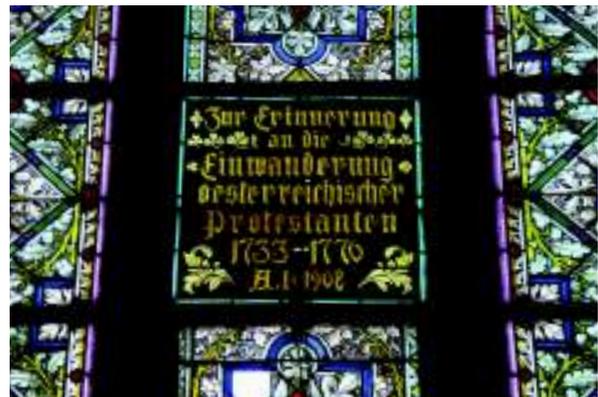
Die jetzige Verglasung der Kirchenfenster wurde um 1900 ausgeführt, was durch verschiedene, datierte Inschriften auf einzelnen Glasplatten belegt werden kann (Abb. 58). Der Vorzustand der älteren oder gar bauzeitlichen Verglasungen ist nicht überliefert. Grundsätzlich sind zwei Arten der Verglasung feststellbar:

Abb. 58: Fenster mit Inschrift von 1908

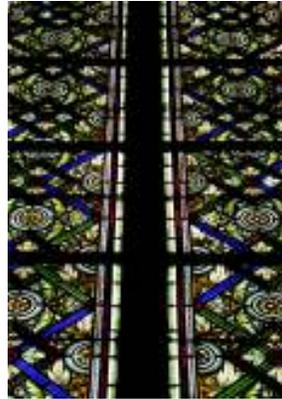
Die einzelnen Bereiche der Kirche unterscheiden sich in der Art der ausgeführten Verglasung wie folgt. Die Chorpartie besitzt die aufwendigeren Verglasungen mit bleigefassten, bemalten Glasplatten im Wechsel mit einfachem, einfarbigem Buntglasstreifen. Sehr aufwendig in der Bemalung sind vor allem die Teppichmusterdekorationen und die Inschriften (Abb. 59).

Abb. 59: Fenster m. Glasmalereien

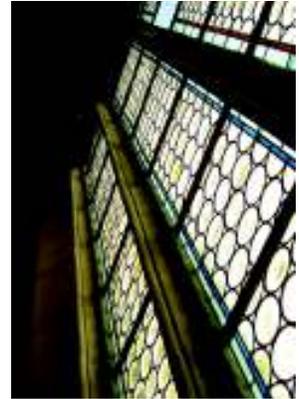
Die Verglasungen der anderen Kirchenfenster bestehen vorwiegend aus den einfacheren, einfarbigen Butzenscheiben, die zusätzlich durch farbige Glasbänder seitlich gefasst sind. Die Zwickel zwischen den Bleiruten sind hier stellenweise auch mit Buntglas versehen, so dass ein dezentes Farbspiel entsteht (Abb. 60).

Abb. 60: Fenster m. Butzenscheiben

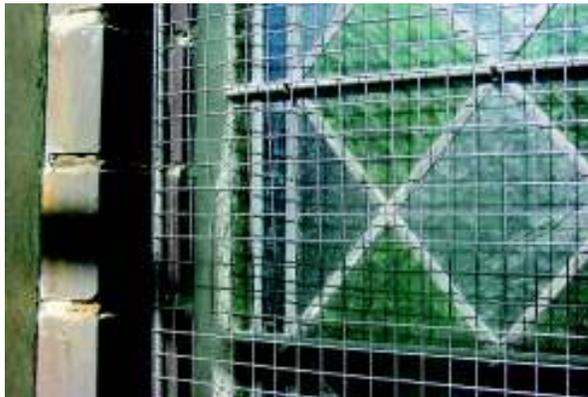
Abb. 63: Beispiel für neue Schutzgitter aus Edelstahl (St. Nikolai, Luckau)

- Die Gitter sind so filigran, dass sie aus normalem Betrachtungsabstand kaum wahrnehmbar sind. Die Montage der Gitter kann wie ursprünglich direkt vor dem Maßwerk erfolgen. Prinzipiell möglich ist auch der Einbau innerhalb des Maßwerkes (Abb. 63).

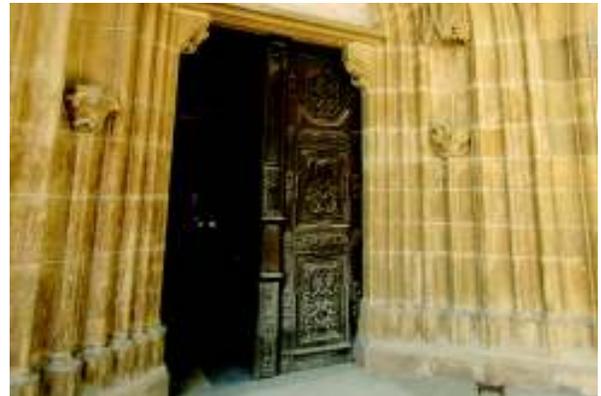
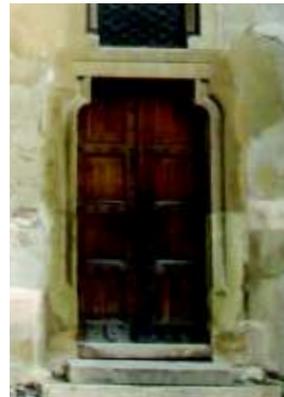
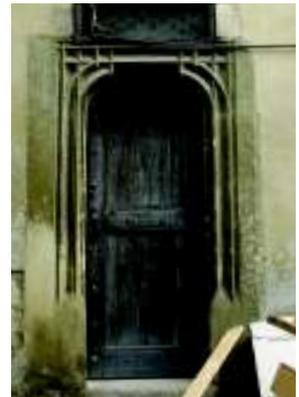
Die Eingangstüren der Kirche sind grundsätzlich funktionstüchtig, weisen allerdings zum Teil erhebliche Schäden und Verluste (Alterungsspu-

Abb. 64: Südportal mit Reliefs

Abb. 65: Eingang zur Ferula

Abb. 66: Tür zur Bischofsloge

ren, Abnutzungserscheinungen und nicht mehr intakte Anstriche) auf. In den unteren Bereichen der Türblätter sind verstärkt Fehlstellen in Form von mechanischen Ausbrüchen und Holzabbau vorhanden.

Alle Türen sind zu grundsätzlich in Gefüge und Gestaltung zu überarbeiten, das heißt Fehlstellen müssen handwerklich und ggf. restauratorisch ergänzt werden. Eventuell vorhandene historische Anstriche und Beschichtungen sollten restauratorisch untersucht werden, um weitere Maßnahmen festzulegen.

Beschläge sind instandzusetzen. Stark korrodierte Beschläge sind mit Korrosionsschutzmitteln zu behandeln. Im Zuge einer Wiederöffnung des Westportals sollte eine Rekonstruktion der Tür erwogen werden. Noch vorhandene Zierelemente sind dabei auf ihre Wiederverwendbarkeit zu überprüfen. Wiederherzustellende Ornamentik und Fassung der Tür sind im Vorfeld durch restauratorische Untersuchungen abzuklären.

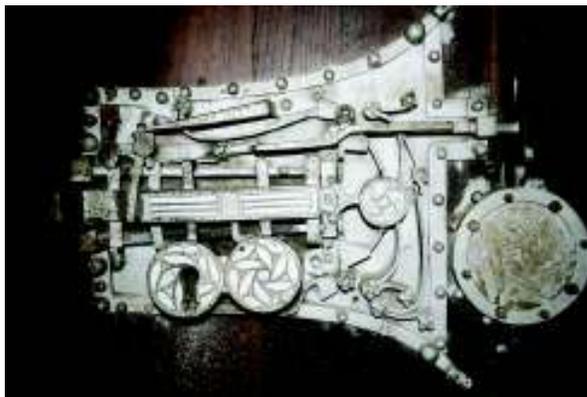
Die Türen der Hermannstädter Stadtpfarrkirche stammen – nach stilkritischen Kriterien – offensichtlich aus verschiedenen Zeitperioden und sind entsprechend ihrer Bestimmung als Haupt- oder Nebeneingangstür unterschiedlich aufwändig gestaltet. Es handelt sich um Eichenholztüren. Das zweiflügelige, barocke Portal der Südvorhalle ist mit figürlichen und ornamentalen Holzreliefs geschmückt (Abb. 64). Nebeneingangstüren wie zur Ferula (Abb. 65) und zur Bischofsloge (Abb. 66) sind in ihrer Gestaltung sehr schlicht gehalten. Bemerkenswert sind die noch teilweise vorhandenen mittelalterlichen Schlösser (Abb. 67).

Abb. 67: Historisches Türschloss

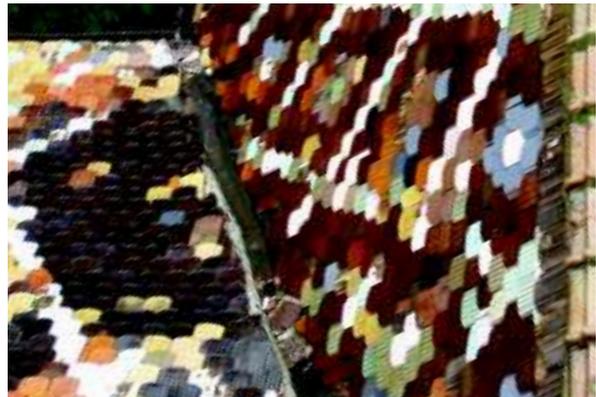
Im Zusammenhang mit der Neueindeckung des Daches nach 1978 wurden vermutlich große Teile der Dachentwässerung in Kupfer erneuert. Unmittelbare Schäden bzw. Mängel an der Dachentwässerung sind gelöste Abdeckbleche auf Giebeln, defekte Anschlüsse von Blechen an Putzflächen, mit Schutt zugesetzte Rinnen im Bereich der Einhangstutzen (Abb. 69), Ansammlung von Ziegelbruch in den großen Kehlen zwischen Hauptdach und Quersatteldächern (Abb. 70), fehlende Blechabdeckungen. Aus den aufgeführten Schäden und Mängeln resultieren wiederum Schäden an der Putzfassade (Abb. 71/72) und an der Dachkonstruktion.

Abb. 70: Ziegelschutt in Dachkehle

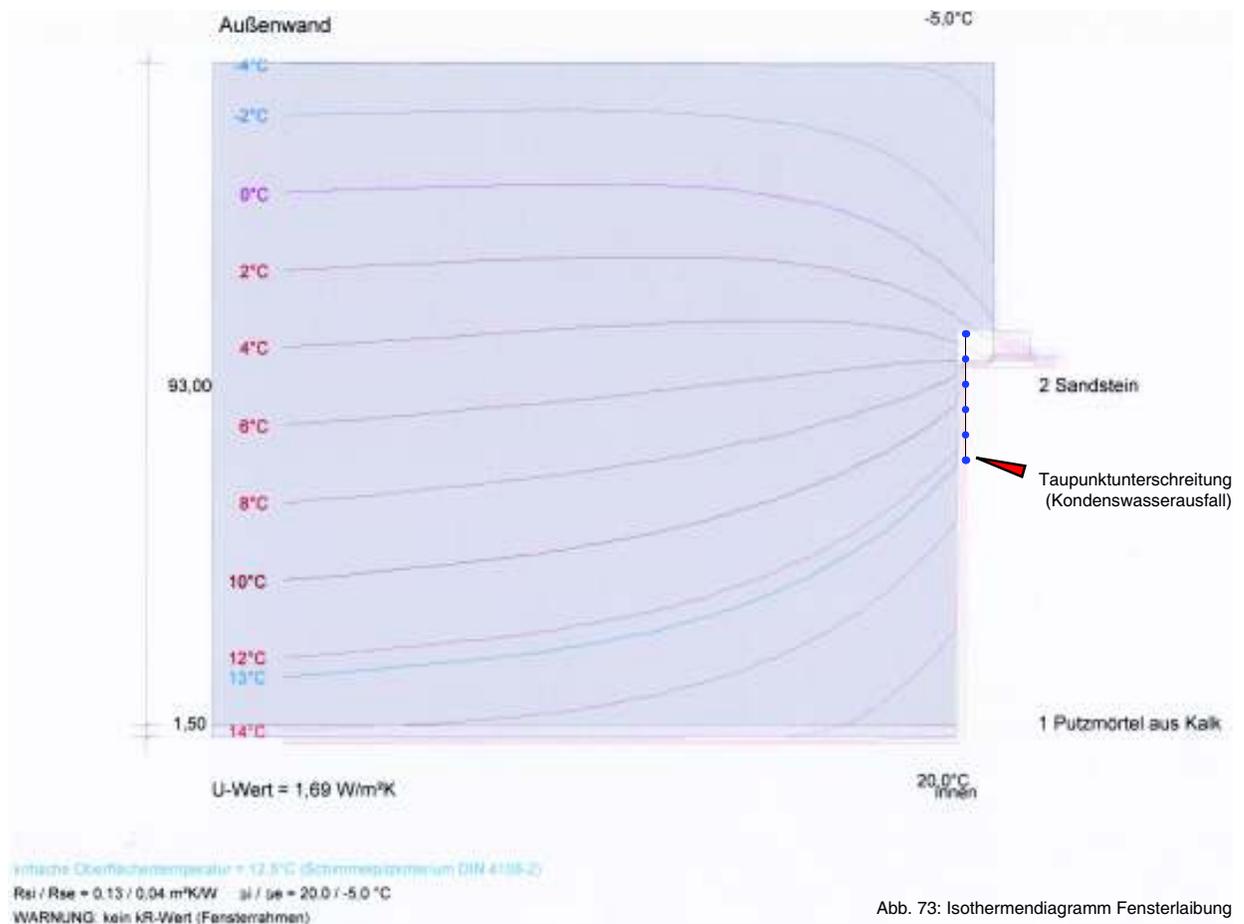
Abb. 73: Isothermendiagramm Fensterlaibung

gegebenen Randbedingungen Oberflächentemperaturen in der Fensterlaibung auftreten, die das Schimmelpilzkriterium erfüllen ($12,6^{\circ}\text{C}$). Das heißt hier sind Probleme hinsichtlich Feuchte / Kondensat / Schimmel zu erwarten (Abb. 73). Maßnahmen zur Verbesserung der Situation, wie beispielsweise der Einbau einer zweiten Fensterebene, sollten in jedem Fall von weiteren thermischen Simulationen begleitet werden, die z. B. interne Wärmequellen (Wandheizung) berücksichtigen.

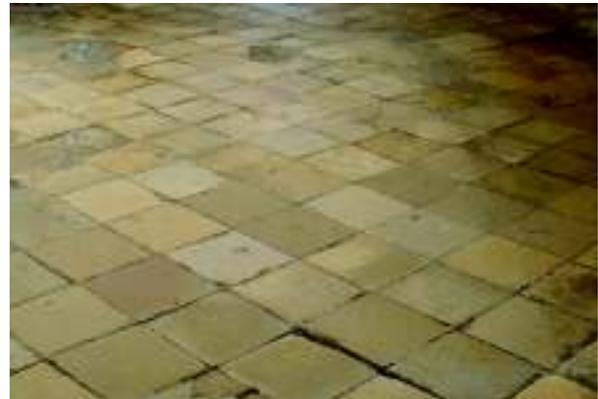
Bei den Bodenplatten der Ferula fällt das sehr schmale Fugenbild auf, das nicht zuletzt für die zahlreichen Kantenabplatzungen der Platten die Ursache darstellt. Farblich variieren die Platten von gelb, graugelb bis ocker und zeigen damit ein sehr angenehmes Farbspiel (Abb. 76).

Abb. 76: Fußboden Ferula

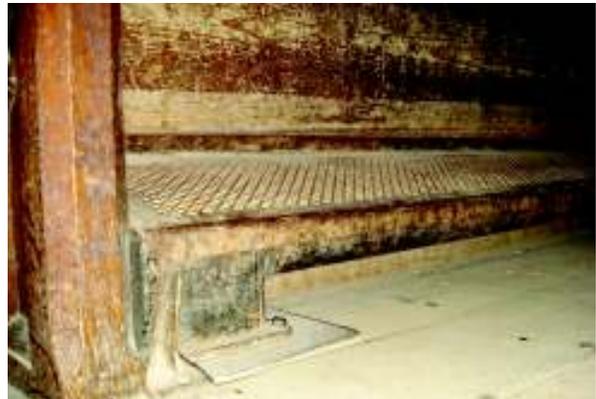
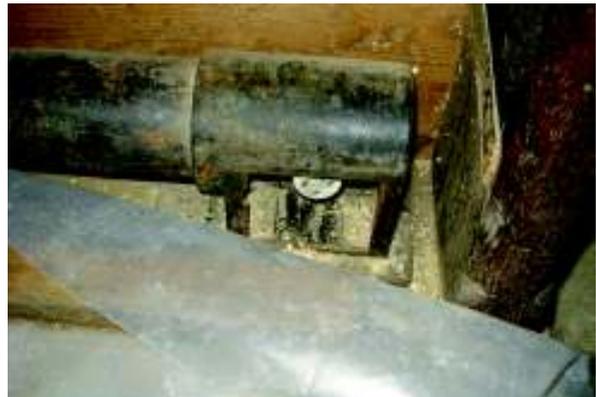
In der Kirche ist eine elektrische Bankheizung unter der Fußbank vorhanden (Abb. 83/84). Es ist davon auszugehen, dass der technische und der Sicherheitsstandard den heutigen Anforderungen nicht genügt. Die vorhandene Anlage sollte durch ein effizienteres und energiesparendes System ersetzt werden. Vorteile von Bankheizungen wie schnelle und gezielte Wärmeabgabe sowie geringe Investitions- und Wartungskosten sprechen für den Wiedereinbau einer Bankheizung. Der Montage erfolgt heute meist unter den Sitzbänken. Vorteile dabei sind der größere Abstand zu Holzbauteilen und die direktere Wärmeabgabe zum Nutzer. Moderne Infrarot-Systeme strahlen die Wärme direkt auf Sitzflächen und Fußboden ab. Alternative Lösungen (in Anlehnung an die derzeitige Situation) wie der Einbau von Rohrheizkörpern sind zu prüfen.

Abb. 83: Bankheizung

Abb. 84: Anschluss Bankheizung

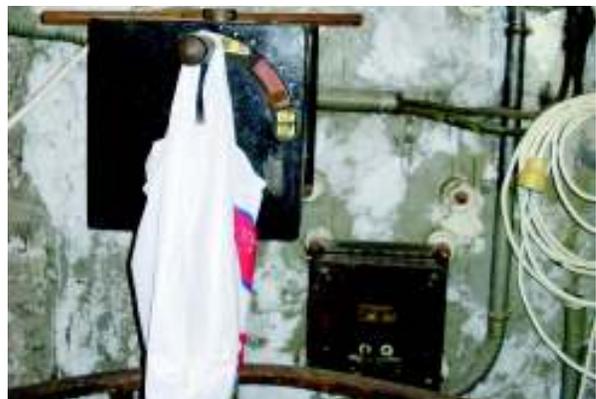
Bei der Elektroanlage (Abb. 85) handelt es sich um die Erstinstallation von 1910. Seit dieser Zeit sind mehrere Umbauten und Ergänzungen an der Anlage erfolgt (nicht dokumentiert). Vermutlich wurden 1975 in Zusammenhang mit dem Einbau der neuen Beleuchtung in der Ferula (Leuchten von Dr. Fabini) auch größere Änderungen an der Elektroinstallation vorgenommen. Es ist davon auszugehen, dass die Altanlage mit ihren immer nur additiven Ergänzungen nicht mehr den heutigen Sicherheitsstandards genügt. Ein Brandrisiko ausgehend von der Elektroanlage ist nicht auszuschließen. Als kritisch ist auch der Betrieb der elektrischen Bankheizung einzuschätzen.

Abb. 85: Vorhandene Elektroinstallationen
